Pyhännän hyvinvointikeskus

PYHÄNNÄN HYVINVOINTIKESKUKSEN SUUNNITTELUKILPAILU

FCG ● arkkitehdit

LEIJAT

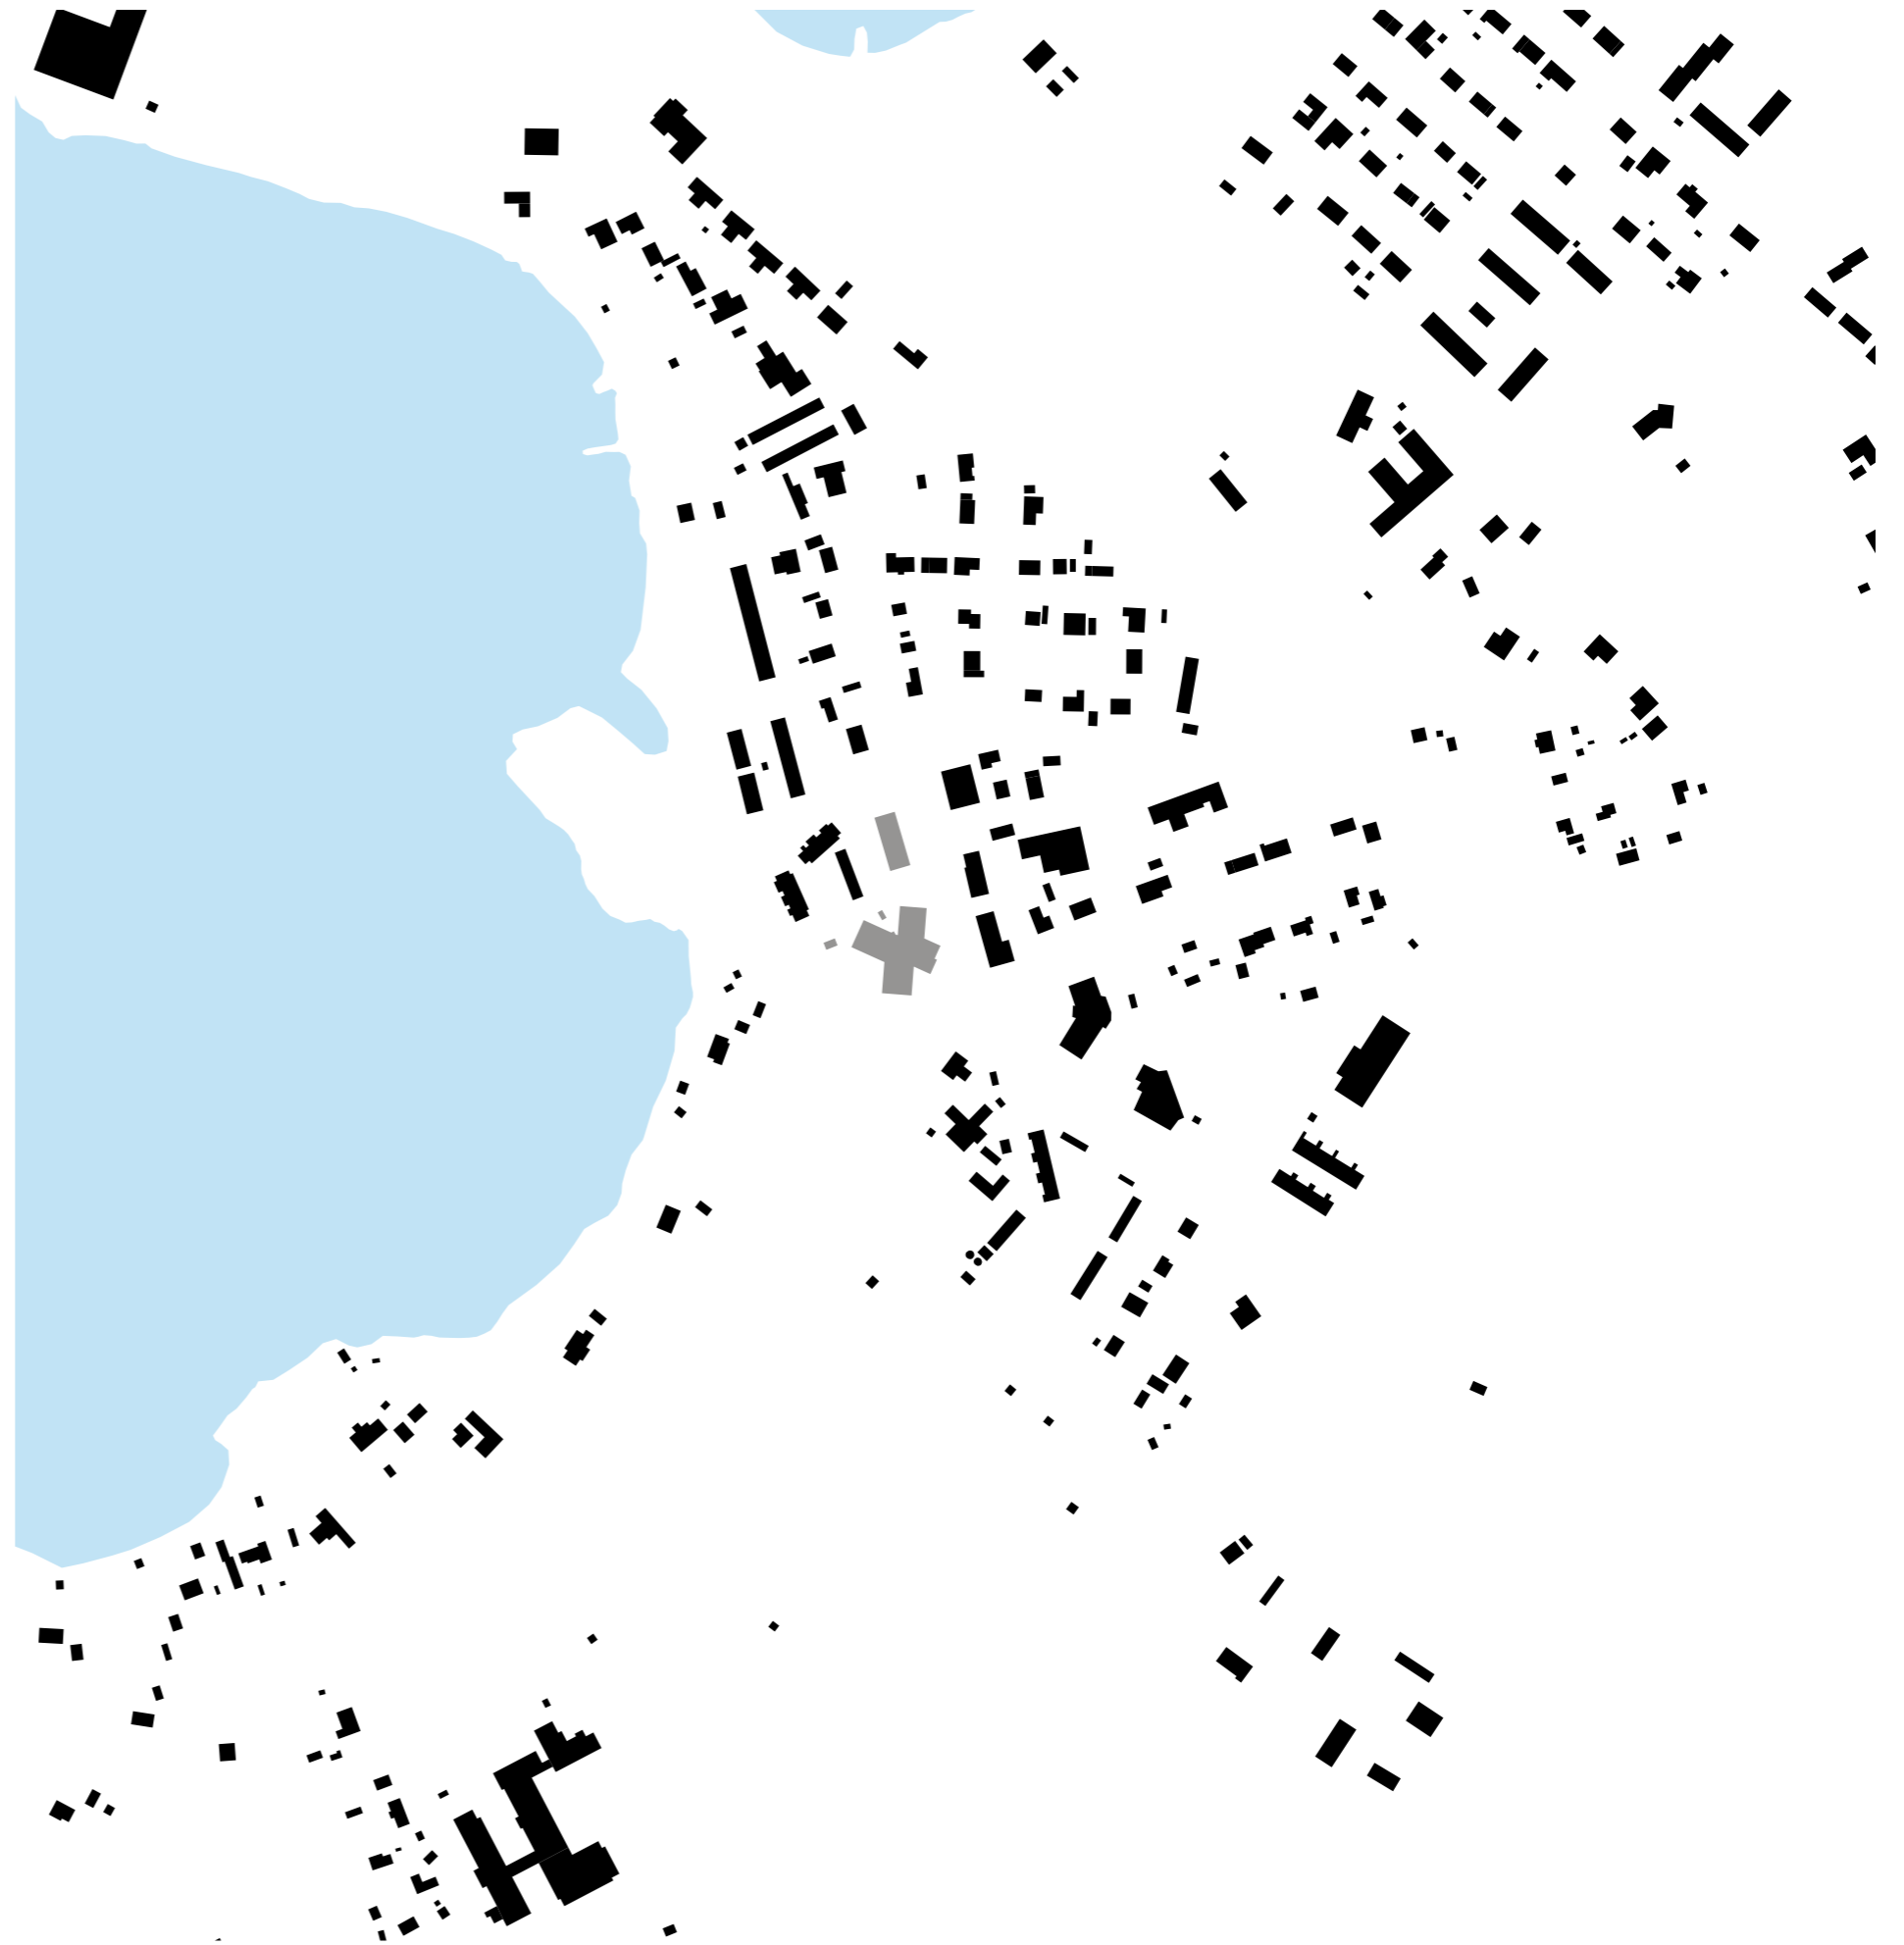
RAKEISUUS 1:5000

Hyvinvointikeskus sijoittuu keskeiselle paikalle Pyhännän keskustassa. Rakennus muodostaa näkyvän maamerkin kunnantaloa vastapäätä.

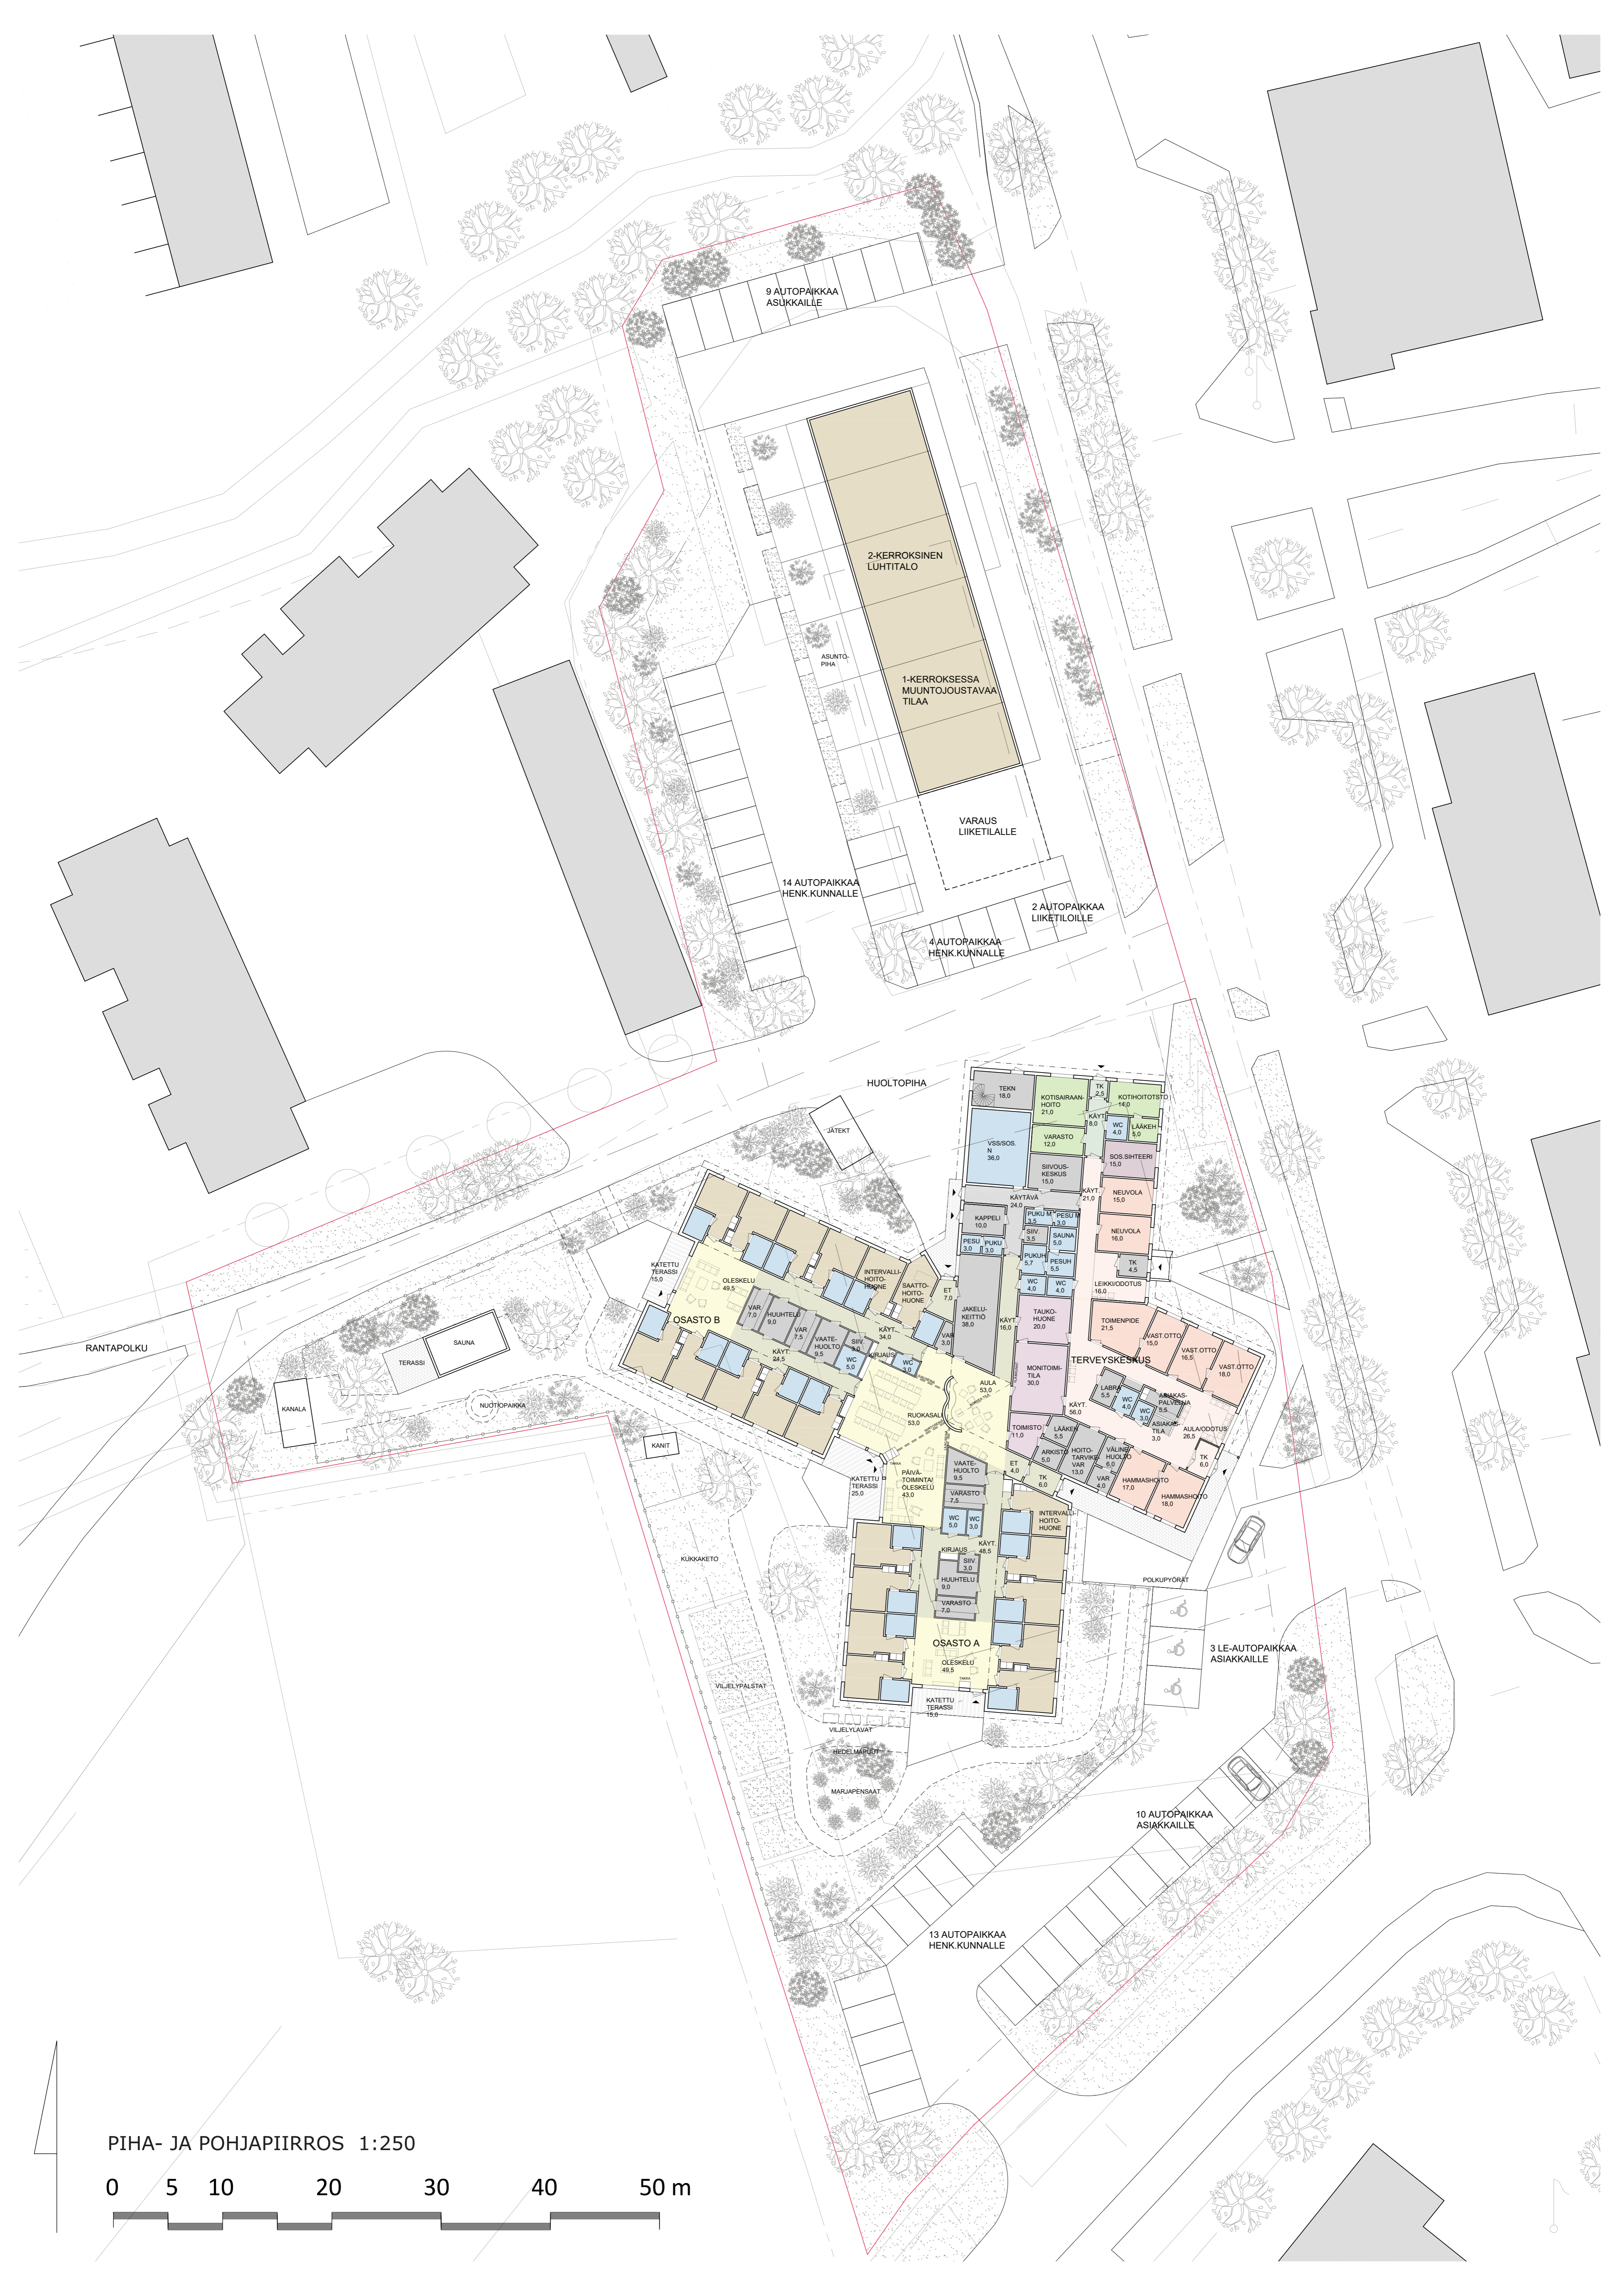
PIHA- JA POHJAPIIRROS 1:250

Piha-alue muodostuu suojaisista oleskelu- ja toimintapihoista. Piha-alueella on monelaisia eri aisteja aktivoivia alueita. Aktiiviteetteja tarjoavat mm. kasvien kasvatus, kaniin ja kanojen ruokinta ja niiden elämän seuraaminen.

Tontin pohjoisosassa on varattu 2-kerroksiselle luhtitalolle, josta ensimmäisen kerroksen huoneistot käsittävät oman pihan. Rakennuksen ensimmäinen kerros mahdollistaa myös pienten liiketilojen sijoittumisen rakennukseen. Rakennuksella on laajentumisvaraa, mikäli pienten liiketilojen tarve alueella kasvaa.

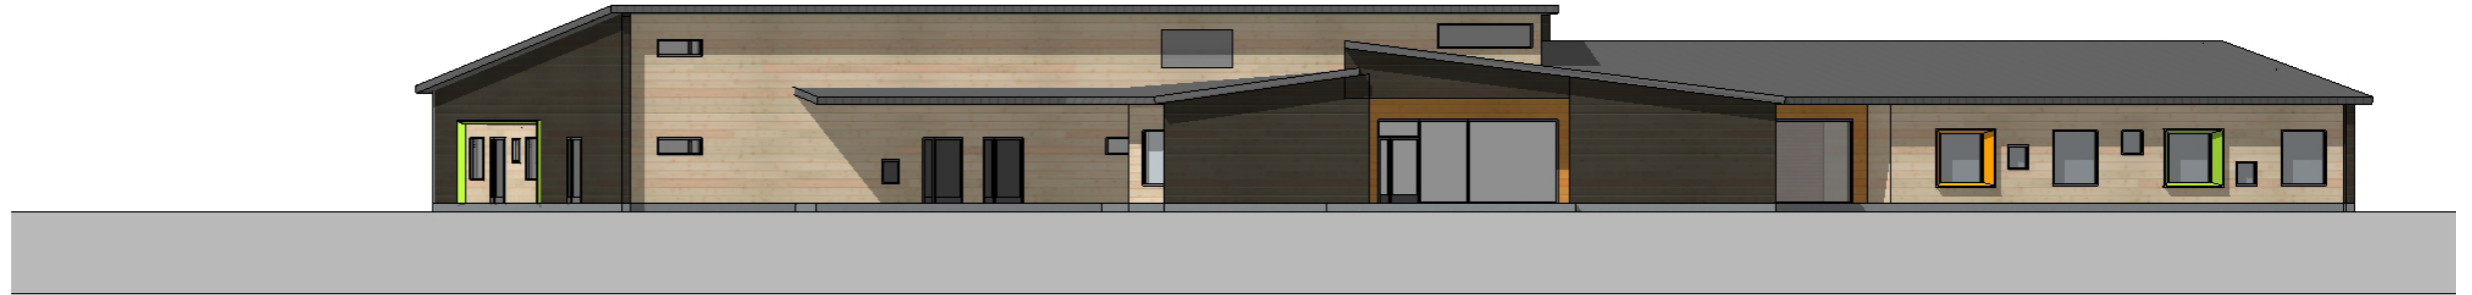
LUOTEeseen

JULKISIVUT 1:250

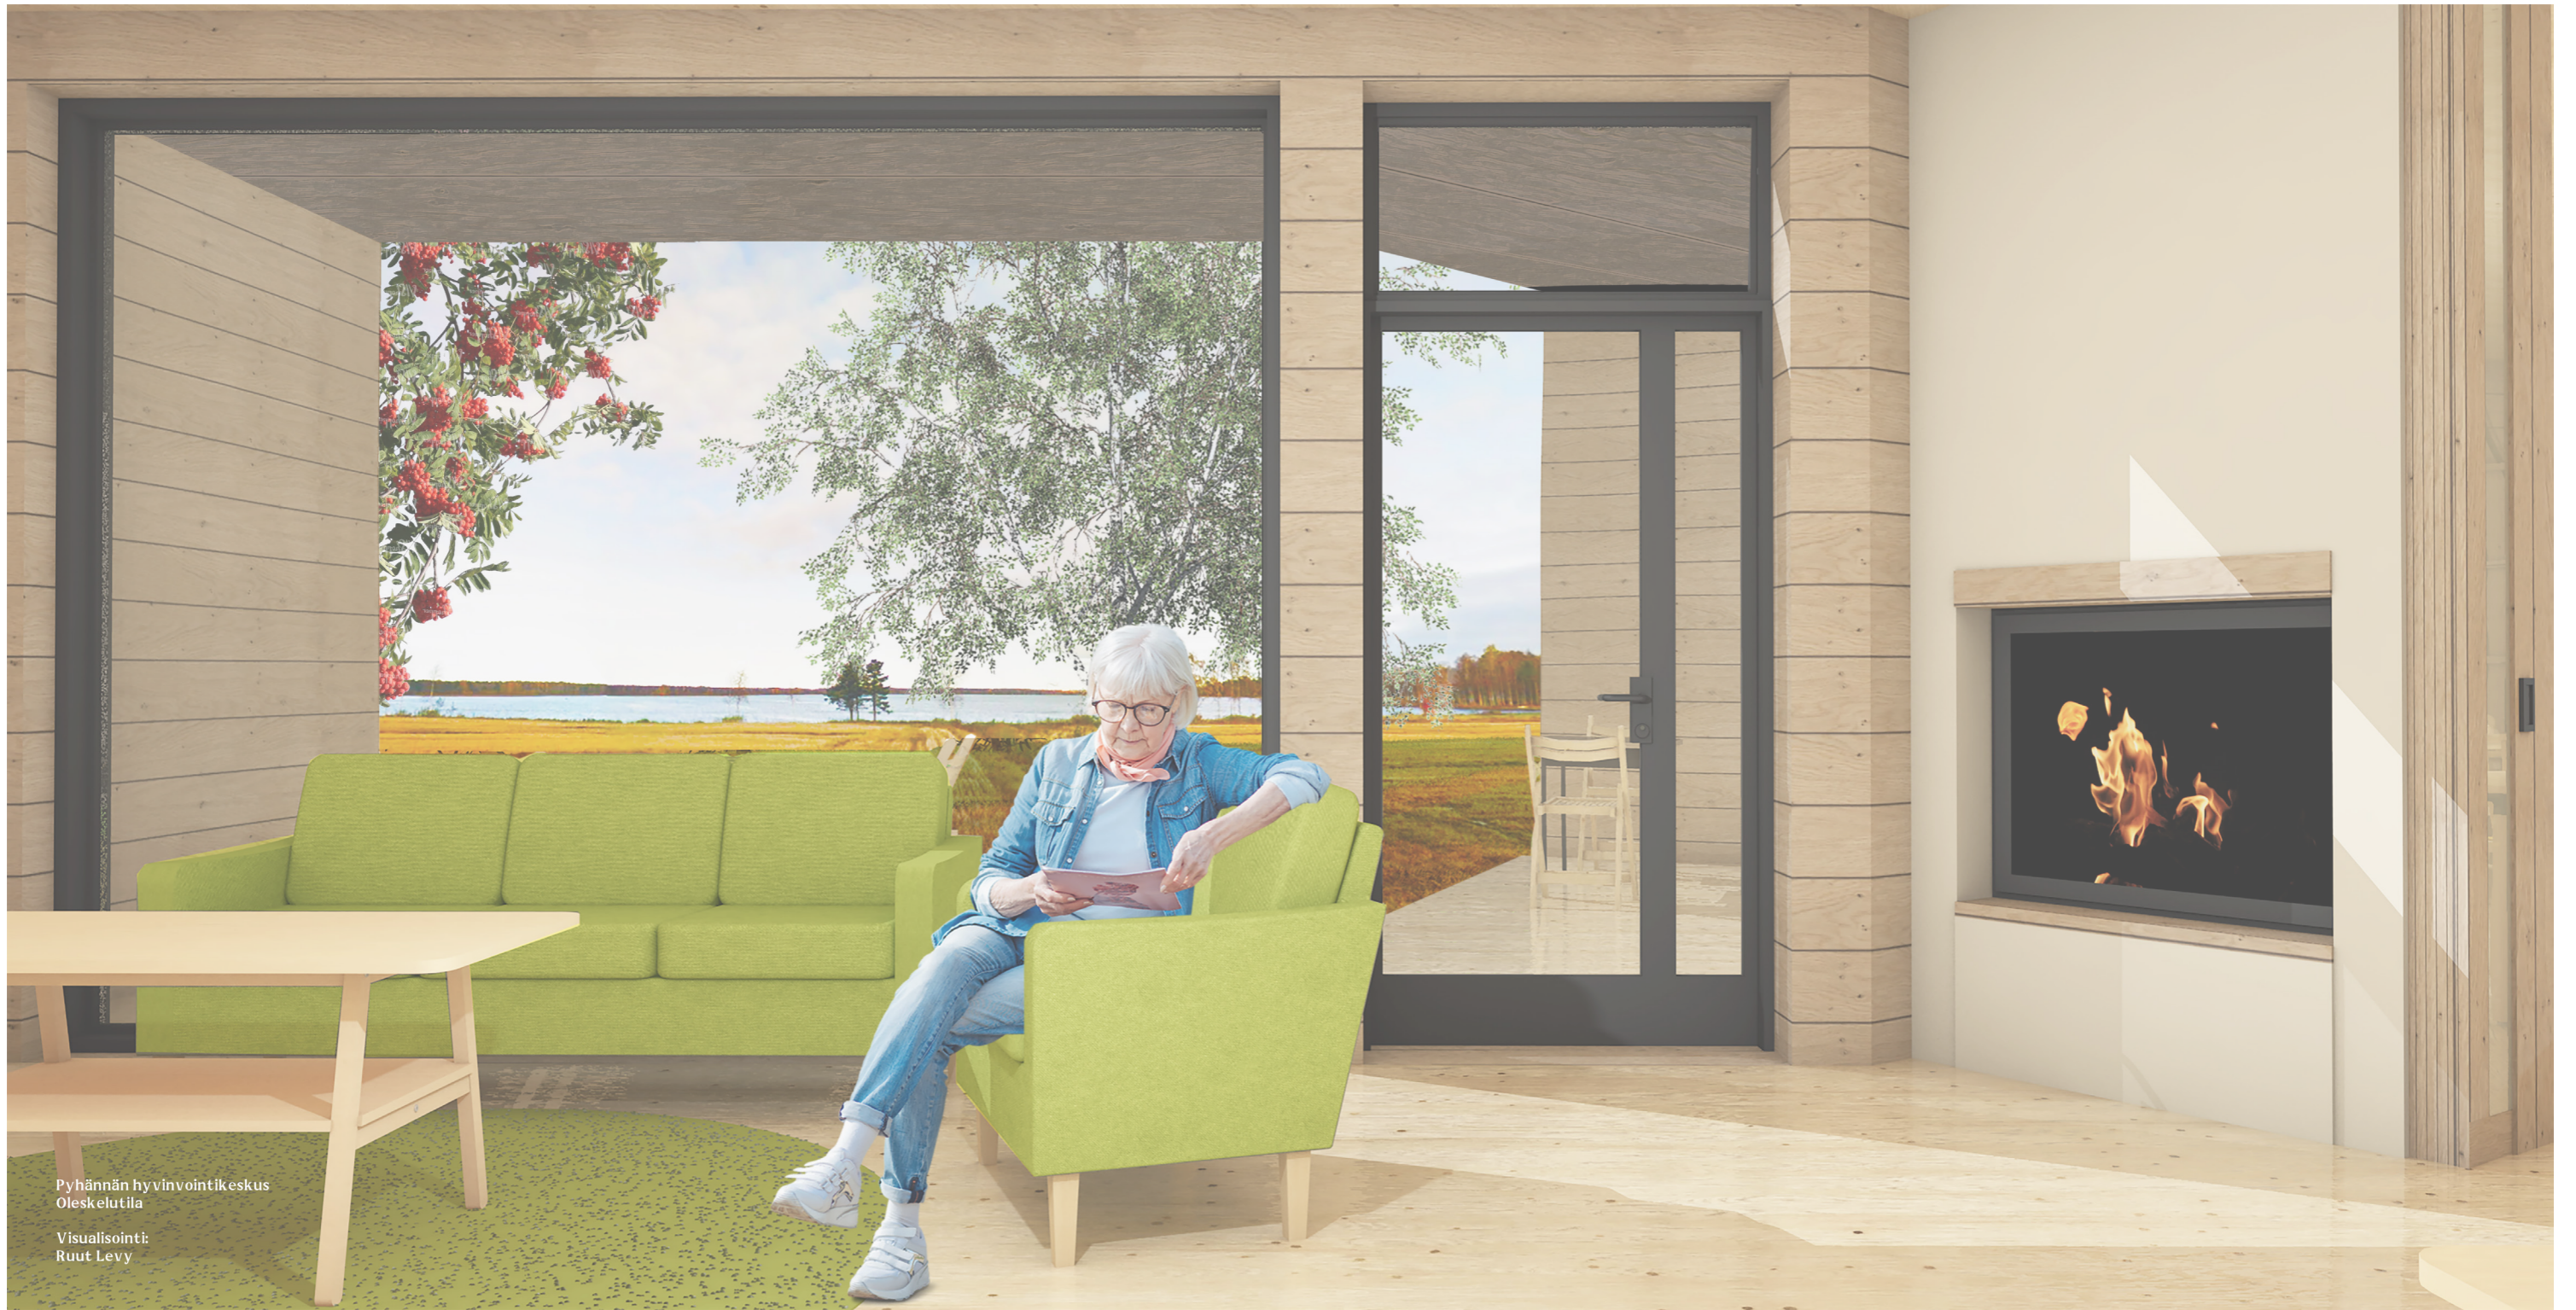
Pyhännän hyvinvointikeskus
Oleskelutila

OLESKELUTILOISTA AVAUTUU PITKIÄ NÄKYMIÄ PELTO- JA JÄRVIMAISEMAAN

Palvelutalon yhteisistä oleskelutiloista ja piha-alueelta avautuu pitkiä näkymiä etelässä ja lounaassa avautuviin peltomaisemiin.

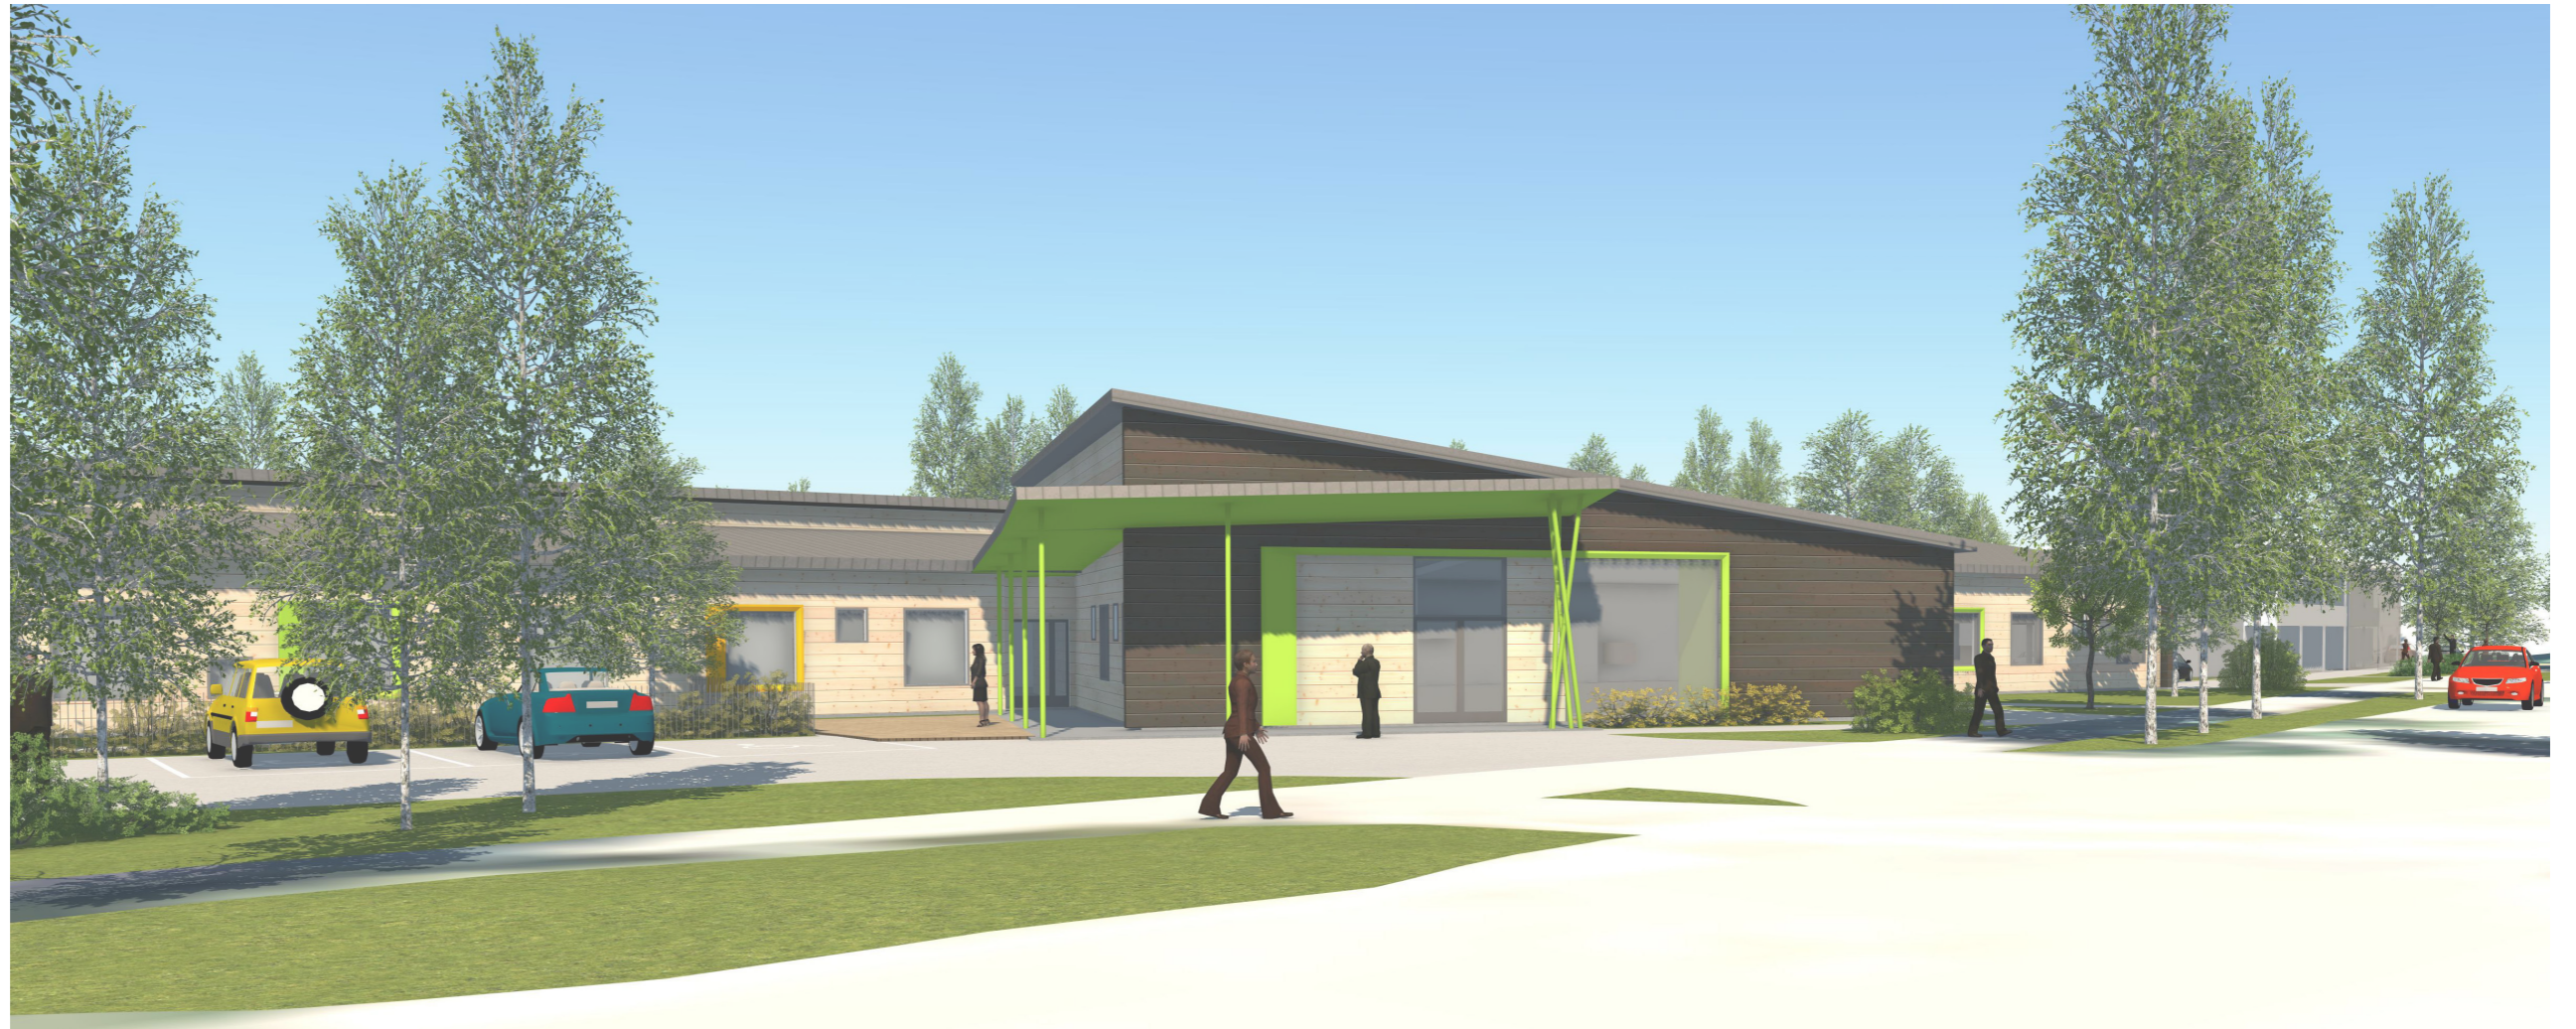
PÄÄSISÄÄNKÄYNTI
KESKUSTIELTÄ

Sisäänkäyntikatos muodostaa tunnistettavan paikallisen maamerkin, joka pimeään aikaan valaistuna luo näytävän vaikutelman keskusraitille.

Rakennuksen pääsisäänkäynti sijoittuu Keskustien suuntaan, jolloin rakennus on helposti saavutettavissa erityisesti jalankulkijoiden kulkusuunnista.
